Ouvrages impactés par  
l'éboulement du 30/08/2023

Ouvrages impactés par les  
travaux de purges en urgence

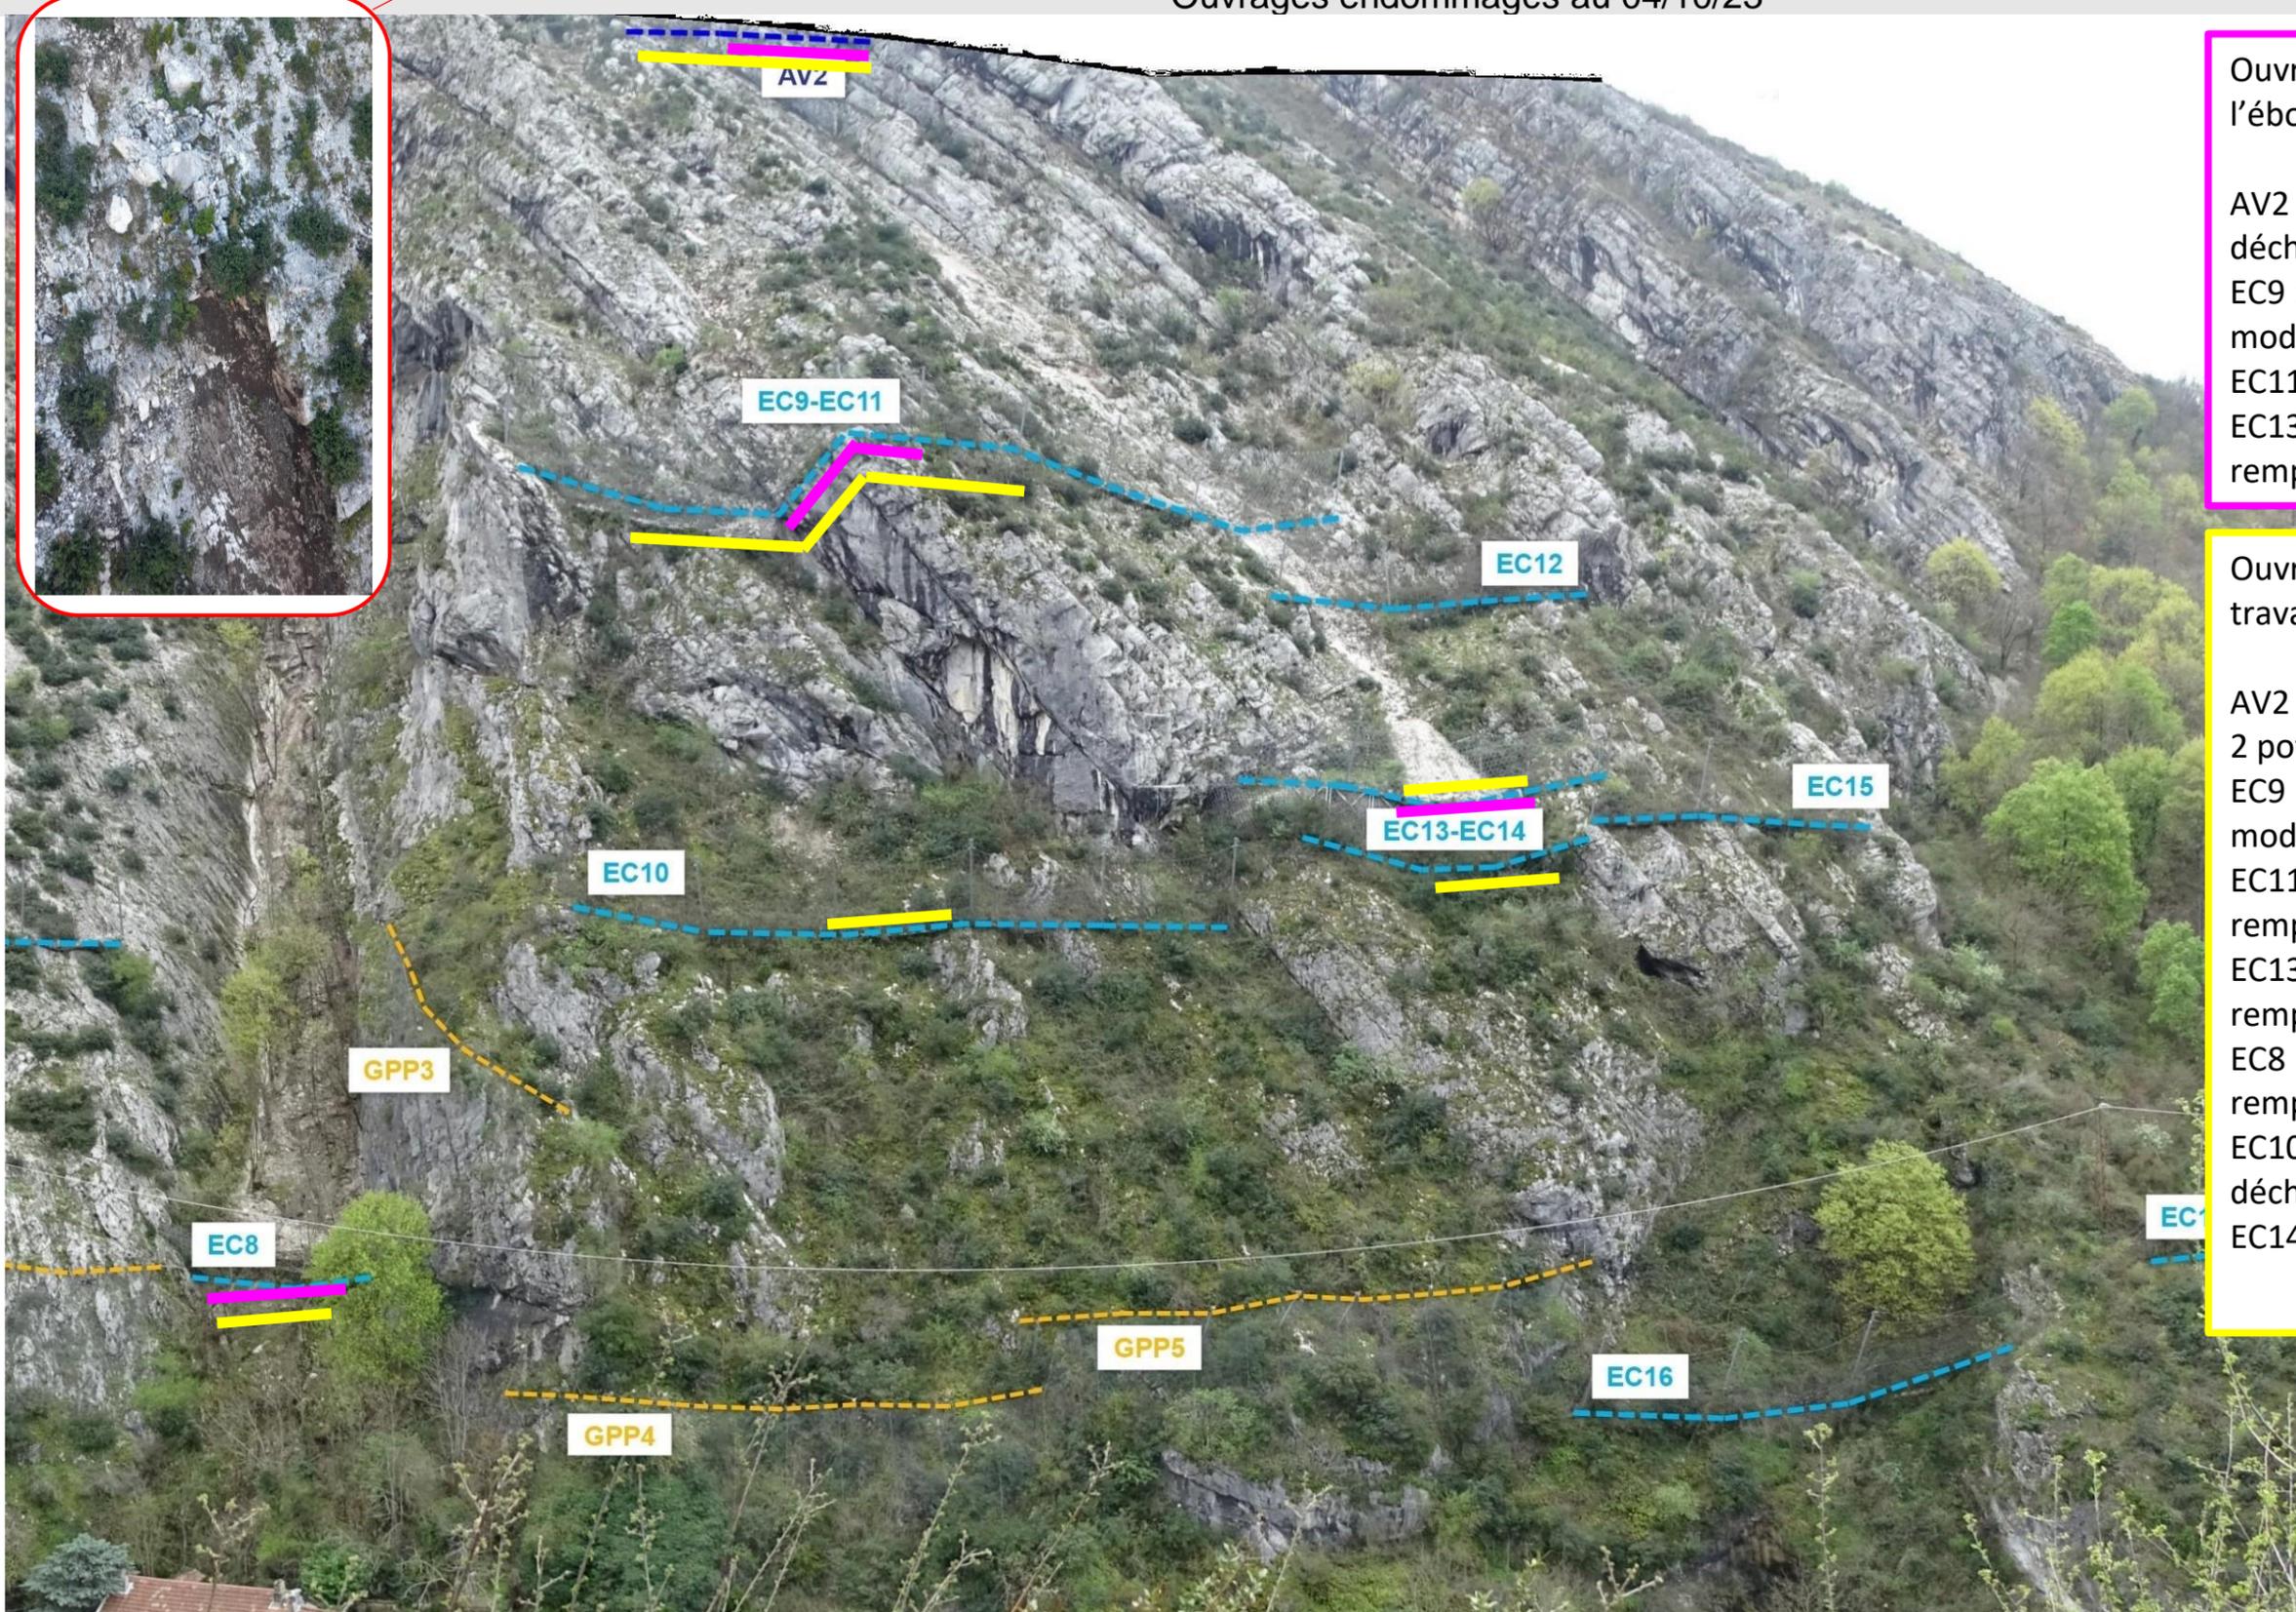
AV2 : impact important : filet  
déchiré  
EC9 : impact important 2  
modules HS  
EC11 : impact léger - un bloc  
EC13 : impact important :  
remplissage

AV2 : impact important : filet +  
2 poteaux  
EC9 : impact important 4  
modules HS  
EC11 : impact important –  
remplissage + 1 poteau HS  
EC13 : impact important :  
remplissage + 1 poteau HS  
EC8 : impact important :  
remplissage  
EC10 : impact léger : filet  
déchiré  
EC14 : impact à évaluer
